Effondrement de la digue d'un bassin de stockage de déchets miniers

Le 25 avril 1998

Aznalcollar

A la suite de la rupture d'une digue d'un bassin de stockage, 7 millions de tonnes d'effluents miniers acides à forte teneur en métaux lourds polluent 80 km de cours d'eau et contaminent près de 10 000 ha.

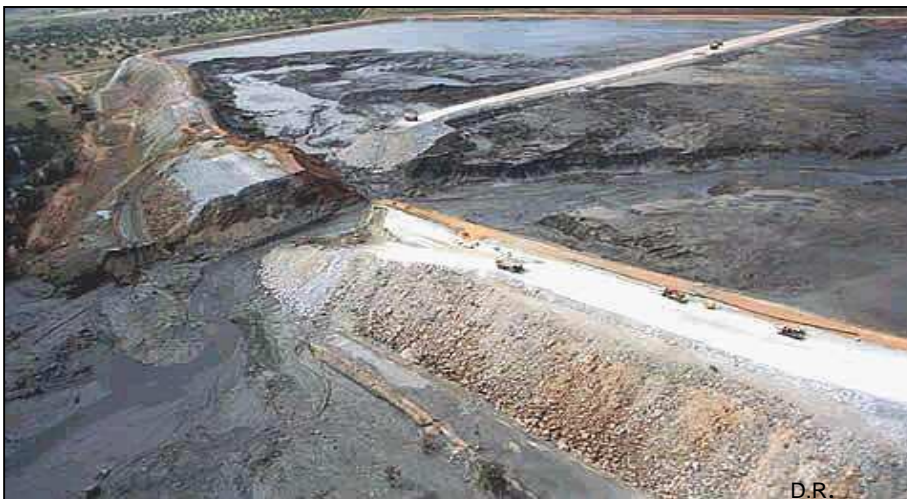
Vue aérienne du bassin de stockage

➤ **Le 25 avril 1998 vers 2h30**, un glissement de terrain provoque les ruptures successives du barrage de séparation des deux bassins, puis de la digue périphérique sur 50 m. Les 2 bassins contiennent alors au total 31 millions de tonnes de déchets. 3 millions de tonnes de boues et 4 millions de tonnes d'eaux acides se déversent et rejoignent le RIO AGRIO et le GUADIAMAR dont le niveau monte alors de 3,6 m en 30 min. Des mesures effectuées dans le RIO AGRIO révéleront des teneurs en MES de 30 g/l.

➤ Le **28 avril**, l'exploitant parvient à colmater la brèche, stoppant ainsi tout écoulement. Le même jour, les effluents qui n'ont pu être retenus dans le canal parviennent à l'embouchure du fleuve, dans lequel un pH de 6,5 est mesuré (au lieu de 7,5), et polluent des plages du golfe de Cadix.

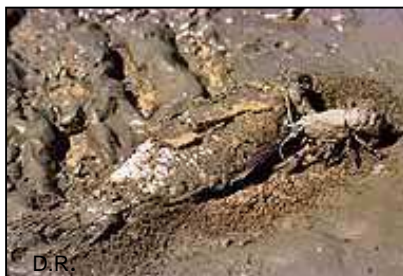
Carpe ensevelie dans la boue

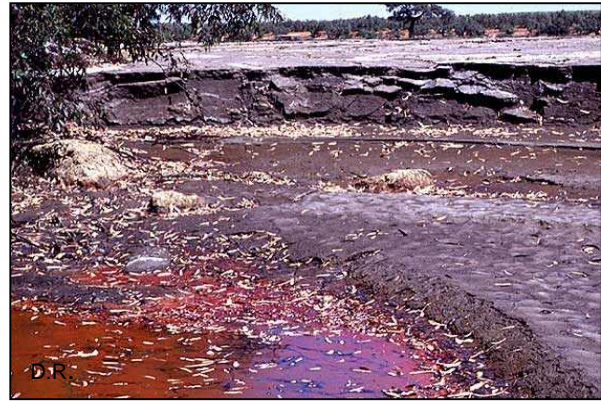
GUADIAMAR 26 avril 1998

➤ Le GUADAMAR déborde de 200 à 300 m sur près de 20 km, répandant des boues sur des milliers d'hectares et sur une épaisseur moyenne de 10 cm. Les abords immédiats du bassin sont recouverts d'une couche de plus de 3 m d'épaisseur. D'importantes teneurs en plomb (8 g/kg MS *), en zinc (7 g/kg MS), en arsenic (3 g/kg MS) et en cuivre (2 g/kg MS) seront mesurées dans les boues déposées.

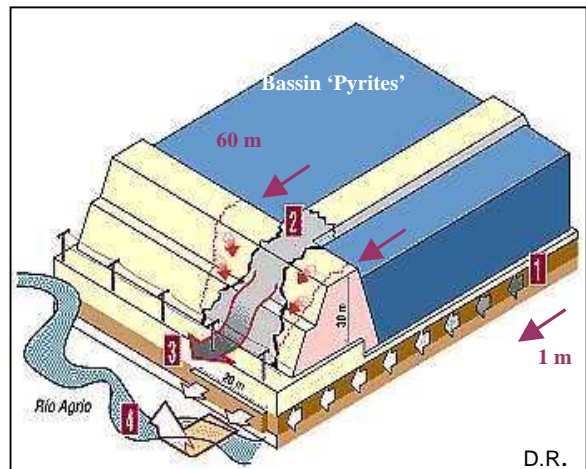
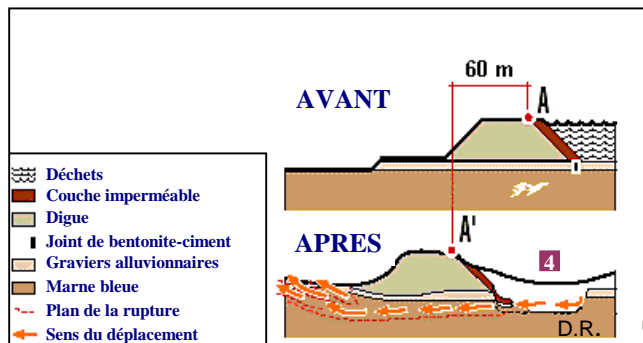
- le barrage de séparation se fissure à la suite du glissement sur 1 m d'une plaque de 30 m de long, 20 m de large et 14 m d'épaisseur, constituée d'alluvions et de marne et située sous la jonction entre les 2 bassins, **1**
- les effluents surnageant dans le bassin 'pyrites' s'infiltrent dans la brèche. L'augmentation de la pression exercée sur la digue périphérique, combinée à une diminution de la résistance de son assise, va accentuer le glissement d'origine, provoquant un déplacement latéral de la digue principale sur 2 à 3 m **2**, de nombreuses fissures et le débordement d'effluents, **3**
- des effluents s'engouffrent sous la digue **4**, qui finit par rompre sur une section de 50 m, en relâchant boues et eaux acides.

➤ La rupture de la digue pourrait ainsi avoir pour origine une combinaison de plusieurs facteurs :

- des défauts de conception et de construction,
- une fragilisation du sous-sol argileux, attaqué par les effluents acides, et accentuée par les fortes pressions exercées par l'eau et les boues,
- un sur-remplissage des bassins.

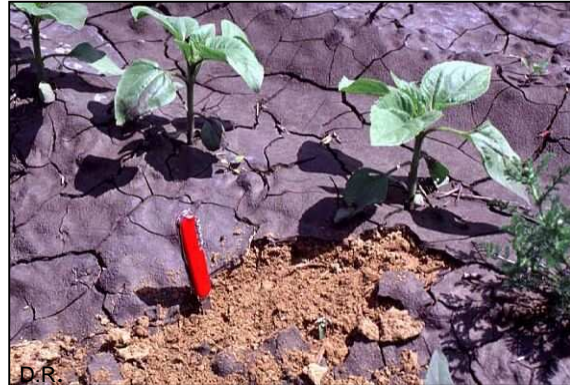
Impact de la pollution sur les sols (4/5/98)

- de la qualité des eaux, axé autour de 70 points d'échantillonnage répartis du RIO AGRIO jusqu'à l'embouchure du GUADALQUIVIR,
- de la qualité des sols : hautes teneurs en sulfure de fer, problèmes d'acidité (traitement à la chaux), fortes concentrations en arsenic ou en zinc (traitement à l'oxyhydroxyde de fer)...
